Badanie wpływu kompozytowych rękawów naprawczych na wytrzymałość i stan naprężenia–odkształcenia odcinka rurociągu

Research on the influence of the repair sleeves on the strength and the stress-strain state of the pipeline section

Oleg Vytyaz¹, Orest Ivasiv², Ruslan Rachkevych¹, Ruslan Deynega¹

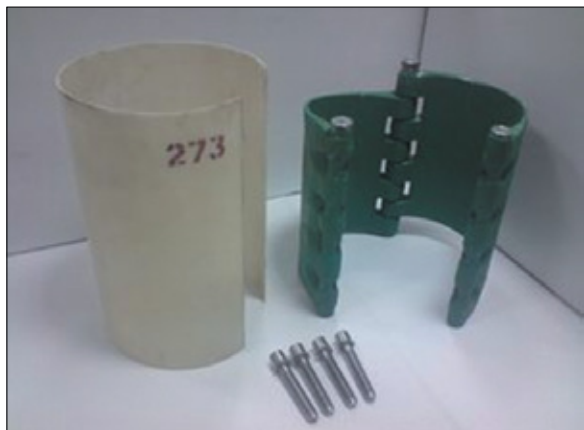
Rysunek 3. Wzmacniająca złączka kompozytowa
Figure 3. Reinforcing composite coupling

W tym celu rozpowszechniło się stosowanie złączy stalowych o różnych konstrukcjach (rysunki 1–2) (Mazel et al., 1996a, 1996b). W praktyce stosuje się również wzmocniające złączki kompozytowe, które ściskają zewnętrzną powierzchnię rury i za pomocą połączeń śrubowych wytwarzają siłę niezbędną do przywrócenia wytrzymałości uszkodzonego odcinka rurociągu (rysunek 3) (Ivasiv et al., 2020).

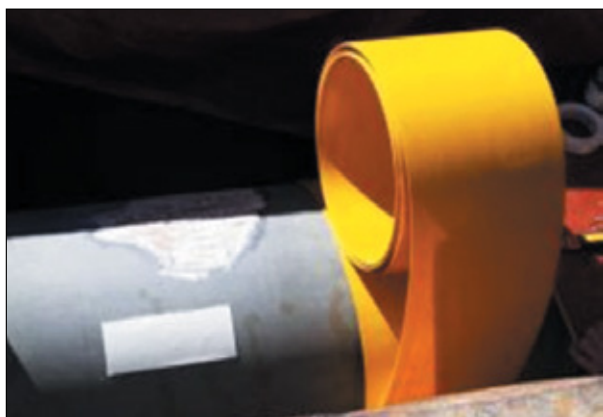
Rysunek 5. Montaż elastycznej taśmy kompozytowej ClockSpring
Figure 5. Installation of the ClockSpring flexible composite tape

Naprawa wadliwych odcinków rurociągów odbywa się również poprzez nawijanie elastycznej taśmy kompozytowej „ClockSpring” (Clock-Spring) (rysunek 5) oraz zastosowanie zagniatanej złączki z włókna szklanego PCM (rysunek 6) (Jakowlew et al., 2016).

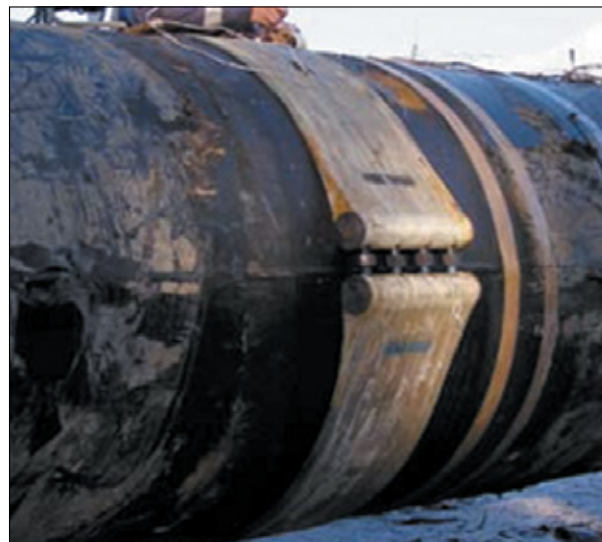
Rysunek 6. Złącze z włókna szklanego RSM
Figure 6. RSM glass fiber connector

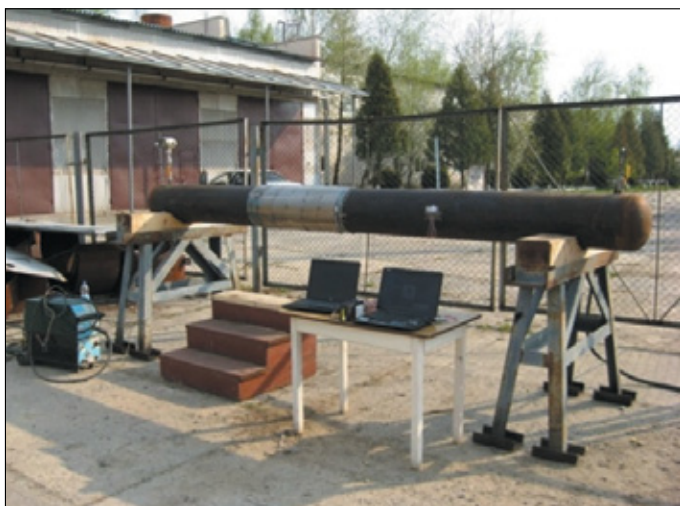
Rysunek 8. Stanowisko doświadczalne do badań hydraulicznych uszkodzonych odcinków rurociągów pod kątem wytrzymałości

Figure 8. Experimental stand for hydraulic testing of damaged sections of pipelines for strength

W celu eksperymentalnego potwierdzenia skuteczności wzmocnienia odcinka rurociągu za pomocą bandażu opracowano i wykonano stanowisko badawcze przedstawione na rysunku 8.

Ciśnienie zostało wytworzone za pomocą agregatu pompy cementującej. Ciśnienie mierzono za pomocą przetwornika ciśnienia STG97L firmy Honeywell.

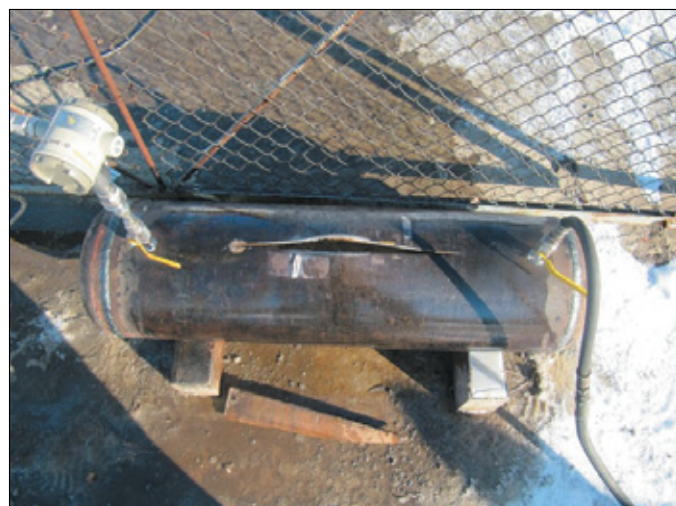
Rysunek 9. Zniszczony odcinek rurociągu o średnicy 325 mm bez rękawa z wadą sztuczną

Figure 9. A damaged section of a pipeline with a diameter of 325 mm without a sleeve with an artificial defect

W pierwszym etapie przetestowano odcinek rurociągu o średnicy 325 mm i grubości ścianki 8 mm bez rękawa. Wcześniej na powierzchni próbki doświadczalnej utworzono sztuczną wadę o długości 110 mm i głębokości 3 mm. Podwyższenie ciśnienia prowadzono aż do całkowitego zniszczenia rurociągu w miejscu wspomnianej wcześniej wady

(rysunek 9). Ciśnienie, przy którym rurociąg uległ zniszczeniu, wyniosło 16,4 MPa.

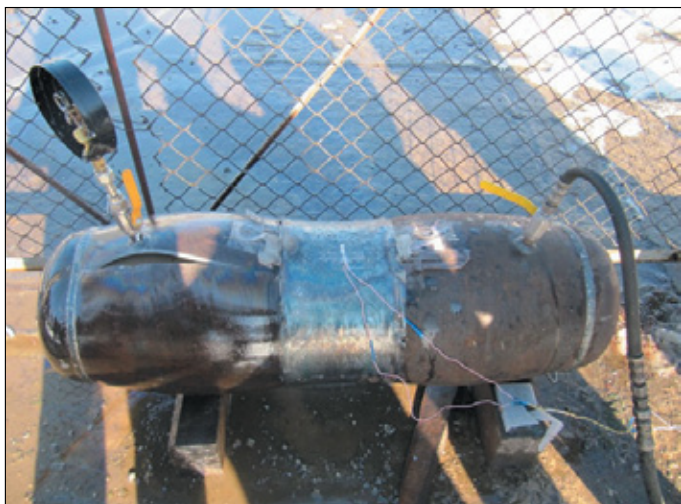
Rysunek 10. Zniszczony odcinek rurociągu o średnicy 325 mm z rękawem i wadą sztuczną

Figure 10. A damaged section of the pipeline, 325 mm in diameter, with a sleeve and an artificial defect

Kolejnym etapem badań było przetestowanie odcinka rurociągu z rękawem, w którym wykorzystano taśmę stalową o grubości 0,5 mm i szerokości 200 mm. Została nawinięta w 6 warstwach w miejscu z wcześniej wspomnianą wadą mechaniczną. Każdy kolejny zwój metodą zgrzewania punktowego był mocowany do poprzedniego. Ponadto w trakcie nawijania taśma stalowa została podgrzana w celu ciaśniejszego dopasowania. Podobnie jak w poprzednim eksperymencie odcinek rurociągu został zniszczony ciśnieniem 27 MPa (rysunek 10).

Generalnie, jak widać z doświadczenia polowego, obecność rękawa znacznie wzmacnia odcinek rurociągu. Różnica ciśnień podczas pierwszego i drugiego etapu testu wyniosła 65%.
